RECORDATORIO DE SEGURIDAD PARA LA INDUSTRIA

FRENOS DE RESORTE CON DOBLE ABRAZADERA DE BANDA

Originado de boletín técnico EB 06-003SP

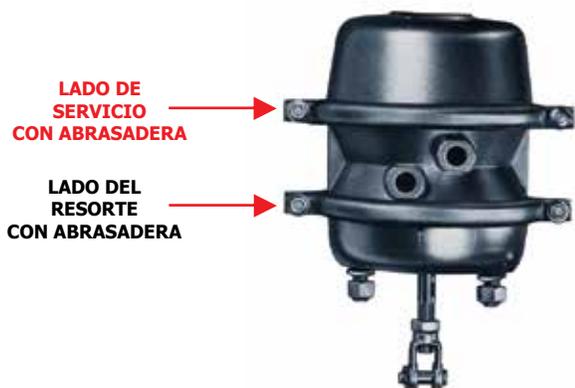
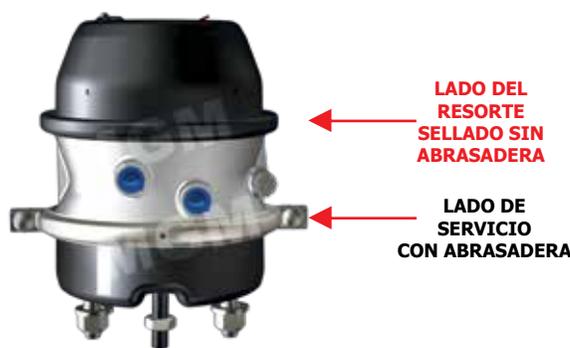
Desafortunadamente, una tendencia alarmante está apareciendo dentro de la sección de mercado de piezas de repuesto de la industria de camiones pesados - el uso de accionadores de frenos de resorte con doble abrazadera de banda como repuestos para las unidades "A Prueba de Manipulación" dañadas o con fallos. Esta "re-introducción" de los frenos de resorte con doble abrazadera de banda en el mercado Norteamericano, amenaza seriamente la seguridad del trabajador en la industria de camiones pesados. Están particularmente en riesgo aquellos trabajadores con menos experiencia en la industria. Ya ha pasado una década desde la introducción de los frenos de mano de resorte "A Prueba de Manipulación" por parte de Frenos MGM, y muchos trabajadores en el lado de servicio y mantenimiento de la industria no han visto, y mucho menos dado servicio, a un freno de resorte con doble abrazadera de banda. Es muy posible que los trabajadores jóvenes no hayan sido entrenados en los procedimientos especiales de seguridad requeridos para "enjaular" el resorte antes de darle servicio al lado donde éste se encuentra en las unidades con doble abrazadera de banda.

EL DAR UN SERVICIO INCORRECTO A UN ACCIONADOR DE FRENOS DE RESORTE CON DOBLE ABRAZADERA DE BANDA PUEDE RESULTAR EN GRAVES DAÑOS A SU PERSONA GRACIAS A UNA SEPARACIÓN INVOLUNTARIA DE LA CABEZA EN LA BASE DE LA UNIDAD.

ESTÉ SEGURO DE "ENJAULAR" CORRECTAMENTE EL RESORTE EN EL LADO DONDE ÉSTE SE ENCUENTRA EN TODOS LOS ACCIONADORES DE FRENOS DE RESORTE DE DOBLE DIAFRAGMA - INCLUSO LOS MODELOS "A PRUEBA DE MANIPULACIÓN" - ANTES DE INTENTAR CUALQUIER SERVICIO EN ELLOS.

NO INTENTE RETIRAR O AFLOJAR, BAJO NINGUNA CIRCUNSTANCIA, LA ABRAZADERA DE BANDA DEL LADO DONDE SE ENCUENTRA EL RESORTE EN UN ACCIONADOR DE FRENOS DE RESORTE CON DOBLE ABRAZADERA DE BANDA.
